Energetische Gebäudemodernisierung Mehrfamilienhaus mit Zweischalenmauerwerk

Zwei Mehrfamilienhäuser aus den 1970er-Jahren wurden mit Massnahmen an der Gebäudehülle energetisch saniert. Damit konnte die Energieeffizienz um fünf Klassen verbessert werden.

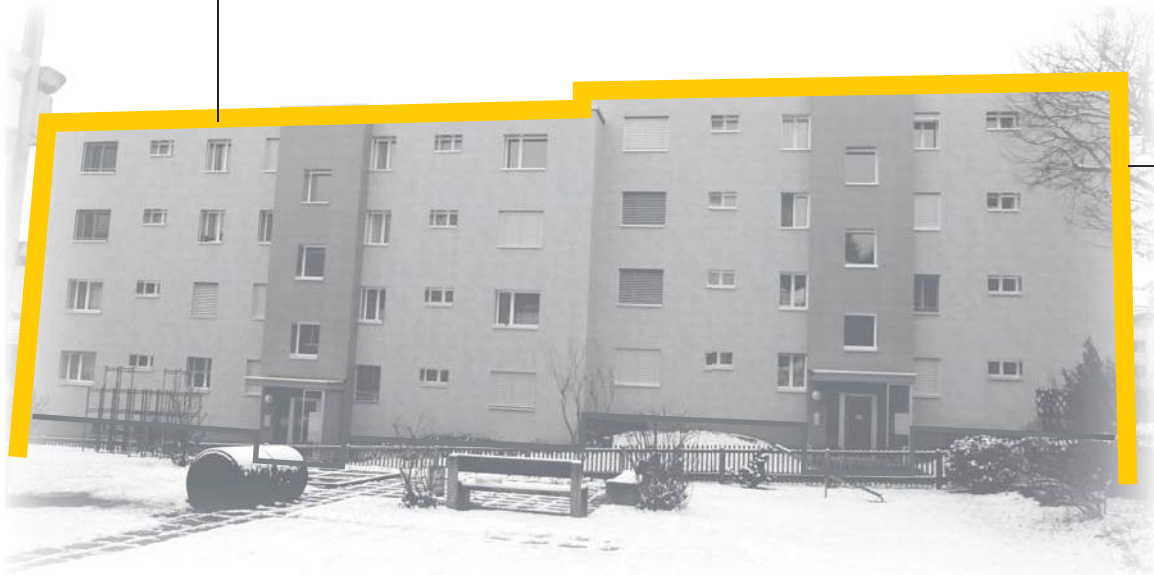
Aussenwand

Feinsteinzeugplatte	10 mm
Hinterlüftungslattung	40 mm
Aussendämmung	160 mm
Steinwolle	
Aussenputz	10 mm
Backsteinmauerwerk	125 mm
Luftschicht stehend	50 mm
Backsteinmauerwerk	150 mm
Innenputz	10 mm

Das bestehende Zweischalen-Mauerwerk wurde mit einer 160 mm starken Aussendämmung in Steinwolle ergänzt. Die neu hinterlüftete Aussenverkleidung benötigt wenig Unterhalt. Zusätzlich konnten gestalterische Aspekte mit den gewählten Materialien und Farben verbessert werden. Die Aussendämmung in Steinwolle, die für einen optimalen Wärmeschutz sorgt, wurde mit Kunststoffdübeln befestigt. Unter den Stößen der Fassadenverkleidungsplatten sind Fugendichtungsbänder in Gummi angebracht, damit durch die offenen Fugen eindringendes Meteorwasser ungehindert abfließen kann. Vogelschutzgitter bei allen Hinterlüftungsöffnungen, unterhalb der Fenster, verhindern, dass sich Vögel einnisten, und gewährleisten eine effiziente Hinterlüftung. Alufensterzargen werten das Fassadensystem optisch wie auch in Bezug auf die Langlebigkeit auf.

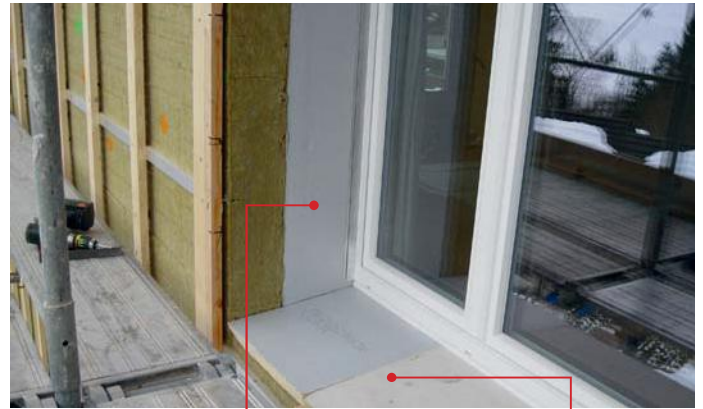
seitliche Leibungsdämmung

Fensterbankdämmung

30 mm starke, vlieskaschierte Polyurethandämmplatte mit sehr guten Wärmedämmeigenschaften verwendet. Im Vergleich zur Steinwolldämmung, welche bei der Fassade verwendet wurde, ist die Dämmfähigkeit um etwa 20 Prozent besser. Auch der Bereich der Storenkästen und Fensterbänke wurde sorgfältig mit dieser Wärmedämmung verkleidet.

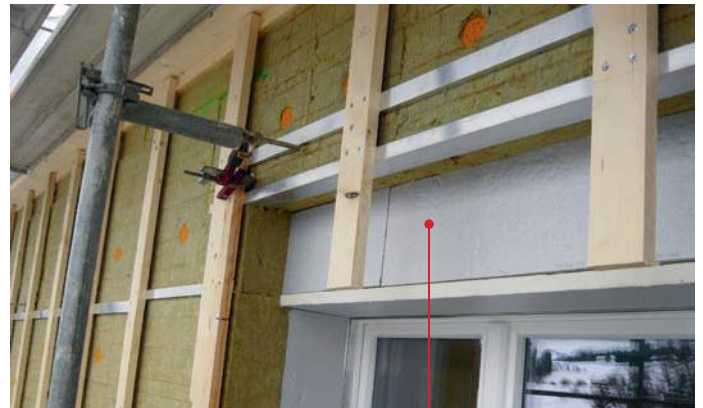
Rollladenkastendämmung

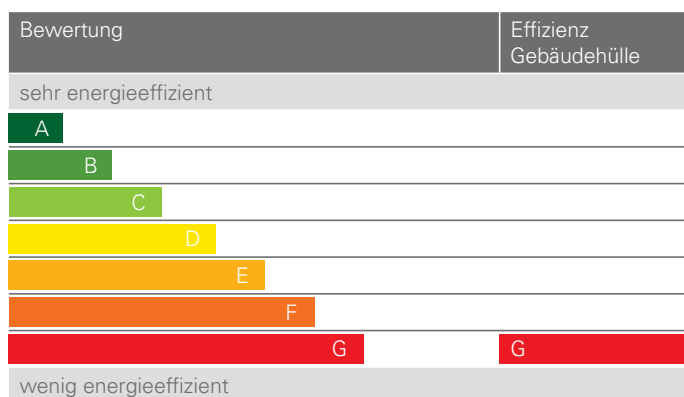
vorher

Die energetische Qualität der thermischen Gebäudehülle war vor der Sanierung ungenügend. Die Dämmarbeiten an Fassade und Dach sowie der Fensterersatz hatten eine deutliche Verbesserung zur Folge. Der energetische Zustand bei den sanierten Bauteilen entspricht nun dem aktuellen Neubaustandard. Auf der Effizienzskala bedeutet dies eine Verbesserung von der Klasse **G** nach **B**.

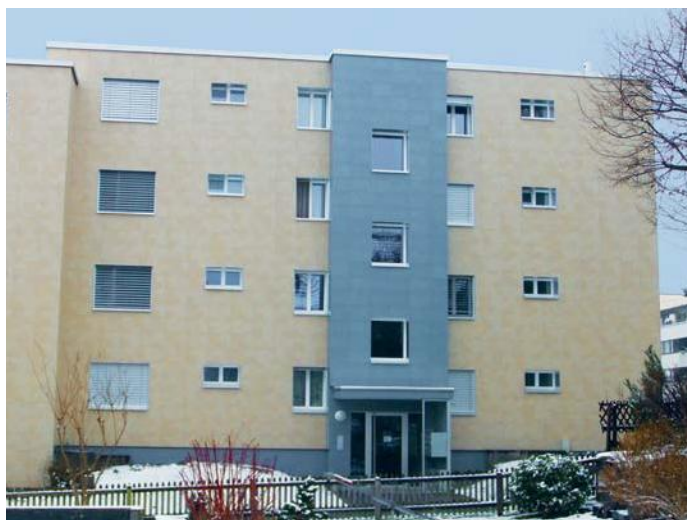
Die Fassadenverkleidung mit Feinsteinzeugplatten ist robust, langlebig, unterhaltsarm und gestalterisch prägend. Die Beschränkung auf lediglich äussere Sanierungsarbeiten bewirkte, dass die Bauten während der ganzen Bauphase bewohnt werden konnten. Mit dem Aussendämmsystem konnten Bauteilübergänge sorgfältig und aufeinander abgestimmt ausgeführt werden. Die relativ kompakte, einfache Gebäudegeometrie begünstigte eine kurze Bauphase.
