Energetische Gebäudemodernisierung

Wohnhaus mit Fachwerkwand

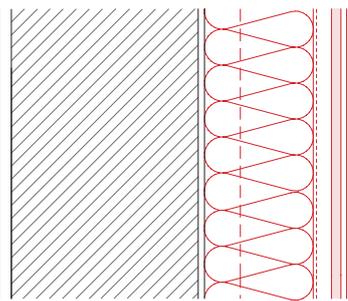
Aussenwand OG

Aussenputz	20 mm
Riegel mit Backsteinausfachung	150 mm
Innenputz	10 mm
Holzständer freistehend	140 mm
Zellulosedämmung	60 + 140 mm
Dampfbremse feuchteadaptiv	
Installationslattung	30 mm
Gipsfaserplatte	15 mm
Schlämmputz mineralisch
