Energetische Gebäudemodernisierung

Wohnhaus mit Fachwerkwand

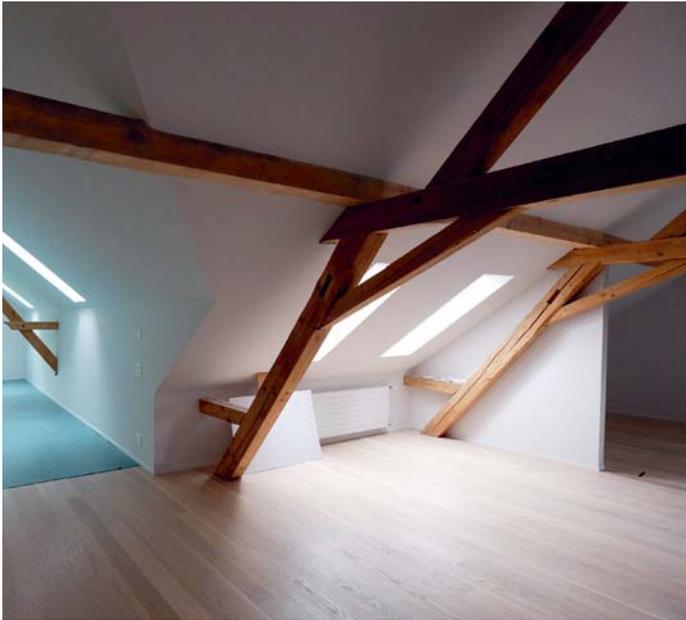
Die konstruktiven Mängel am Dachstuhl sind behoben und das Dach hat einen komplett neuen Aufbau inklusive Ziegel-eindeckung bekommen. Eine Unterdachfolie und eine Weichfaserplatte überdecken die bestehende Sparrenlage. Die darunterliegende Schifflattung erhöht die Ebene für die Zellulosedämmung. Raumseitig schliesst eine Gipsfaserplatte den Dachaufbau ab.

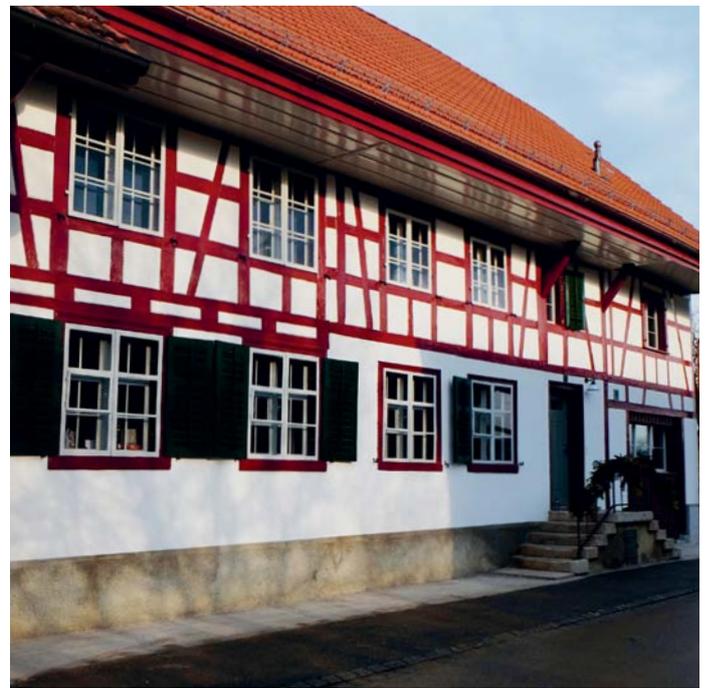
Die bestehenden Fenster aus den 1950er und 1970er Jahren sind durch dreifach verglaste Holzfenster ersetzt worden. Daneben haben ausgewiesene Fachleute die historischen Fenster und Vorfenster an der Hauptfassade aus dem 18. und 19. Jahrhundert sorgfältig restauriert.
