# Energetische Gebäudemodernisierung Zweifamilienhaus mit Bruchsteinwand

Über Jahre wurde ein traditionelles Engadinerhaus ohne Dämmung mit einer Elektroheizung beheizt. Durch die Gesamtsanierung und den Einsatz einer Sole-Wasser-Wärmepumpe erfüllt das Haus nun die energetischen Anforderungen eines Neubaus.

Bauherrschaft	Familie Portmann
Standort Objekt	Scuol
Baujahr	vor 1900
Umbau	2011
Architektur	Cadonau, Ramosch
Bauphysik	Cadonau, Ramosch
Gebäudekategorie	Wohnen Zweifamilienhaus
Anzahl Wohnungen	2 (2 × 4½ Zimmer)
Energiebezugsfläche	332 m <sup>2</sup>

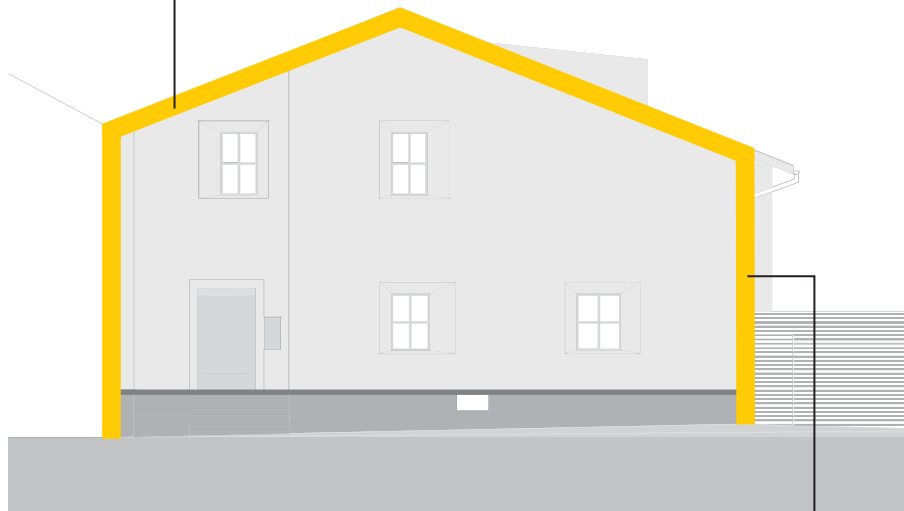
## Aussenwand

(von aussen nach innen)

Aussenputz	10 mm
Aussendämmung	<b>220 mm</b>
<b>Steinwolle</b>	
Kleber für Aussendämmung	10 mm
Aussenputz	20 mm
Bruchsteinmauerwerk	500 mm
Innenputz	15 mm

rot = Modernisierungsmassnahmen

## Aussenwand

Die ungedämmte Aussenwand wurde mit einer 220 mm dicken, verputzbaren äusseren Dämmung in Steinwolle versehen. Dies ermöglicht einen Schutz des Tragsystems und eine deutliche Minimierung allfälliger Schäden, verursacht durch Kondensatbildung in der Konstruktion. Zusätzlich wirkt sich die Aussendämmung positiv auf den sommerlichen Wärmeschutz aus. Die Räume bleiben somit auch an warmen Sommertagen angenehm kühl.
