# Energetische Gebäudemodernisierung Mehrfamilienhaus mit Einschalenmauerwerk

Durch energetische Massnahmen an der Gebäudehülle wurde ein in die Jahre gekommenes Wohnhochhaus in Wil erneuert. Durch die Sanierung liessen sich die Energiekosten deutlich senken.

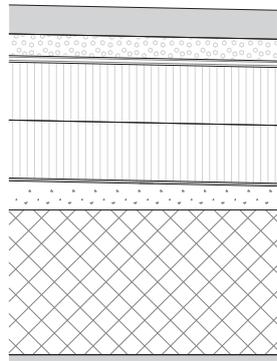
## Flachdach

(von aussen nach innen)

Betonplatten	40 mm
Kies	30 mm
Bitumenabdichtung; 2-lagig	8 mm
Dachdämmung; 2-lagig Schaumglasplatten	160 mm
Dampfsperre Bitumen	4 mm
Betonüberzug im Gefälle	40 mm
Betondecke	200 mm
Weissputz	10 mm

Das Dach wurde im Jahr 2002 saniert und mit 160 mm Schaumglas wärmegeklämt. Mit diesem Aufbau wird ein guter Wärmedurchgangskoeffizient von 0,25 W/m<sup>2</sup>K erreicht. Ein erneuter energetischer Verbesserungsbedarf bestand somit nicht.

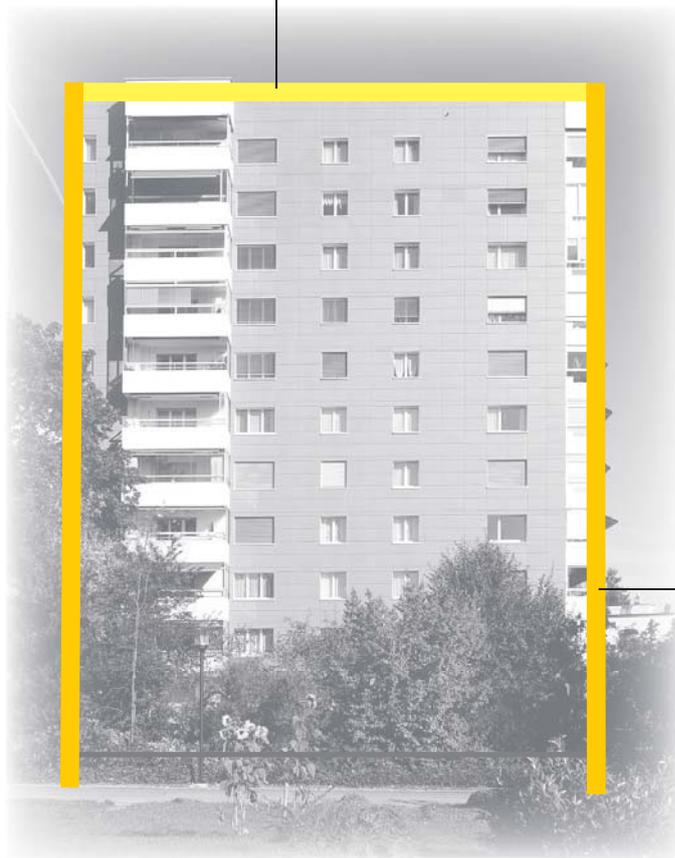
## Aussenwand

(von aussen nach innen)

Feinsteinzeugplatten	10 mm
Hinterlüftungsebene	40 mm
Metallunterkonstruktion	
Aussendämmung <b>Steinwolle</b>	<b>160 mm</b>
Backsteinmauerwerk	280 mm
Innenputz	10 mm

rot = Modernisierungsmassnahmen

Ein 280 mm starkes Backsteinmauerwerk bildet die Tragstruktur des Hochhauses. Die bestehende asbesthaltige Verkleidung der Aussenwände musste fachgerecht demontiert und entsorgt werden. Die Dämmung von 60 mm Glaswolle wurde durch eine 160 mm starke Steinwoll dämmung ersetzt. Die Montage der Platten erfolgte mittels Kunststoffdübeln, die eine Wärmeleitung nahezu ausschliessen. Die neue Dämmung erlaubt eine Halbierung der Wärmeverluste pro Quadratmeter Wandfläche. In der Ebene der Aussendämmung wurden zudem neue Lamellenstoren angebracht. Durch diese Konstruktionsweise liessen sich energetische Schwachstellen im Bereich des Storenkastens korrigieren. Das neue Dämmsystem wurde mit grossformatigen Feinsteinzeugplatten (h x b x d = 600 mm x 1200 mm x 10 mm) verkleidet. Diese Fassadenplatten wurden auf einer speziellen Unterkonstruktion montiert, damit allfällige Längenänderungen aufgenommen werden können. Die Unterkonstruktion bildet zugleich die Hinterlüftungsebene.

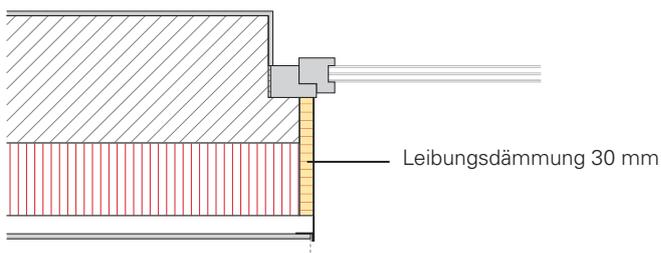
Da die Wohnungseigentümer in den vergangenen fünf Jahren bereits etwa drei Viertel aller Fenster ersetzt hatten, war ein erneuter Ersatz nicht nötig. Die Kunststofffenster wurden mit 2- oder 3-fach-Verglasungen ausgeführt. Damit eine ausreichende Leibungsdämmung angebracht werden konnte, wurden die bestehenden Putze im Leibungsbereich nachgefräst und eine Dämmung in der Leibung von 30 mm Dicke verbaut.

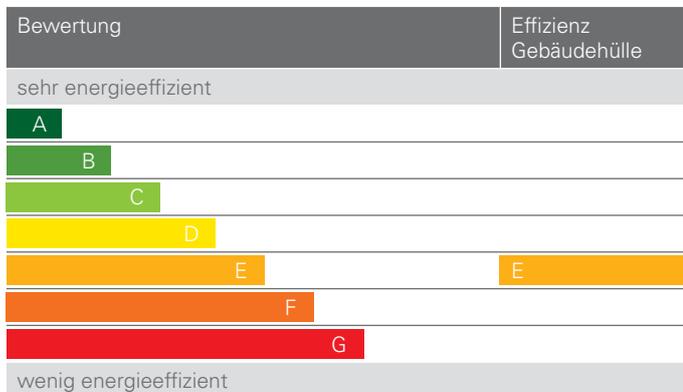
vorher

Die Effizienz der Gebäudehülle konnte von der Klasse **E** auf **C** verbessert werden. Der Verbrauchswert pro Quadratmeter Energiebezugsfläche ( $A_E$ ) und Jahr wurde somit von 10,3 Liter auf 7,2 Liter Heizöl reduziert. Der Heizölverbrauch für die Erzeugung von Raumwärme und Warmwasser betrug vor der energetischen Gebäudemodernisierung jährlich 42320 Liter. Nach der Sanierung werden nur noch rund 32300 Liter pro Jahr verbraucht. Davon macht der Anteil für das Warmwasser 8600 Liter aus. Dank der verbesserten Dämmung der Aussenwände resultiert beim Raumwärmebedarf eine Einsparung von rund 30 Prozent.

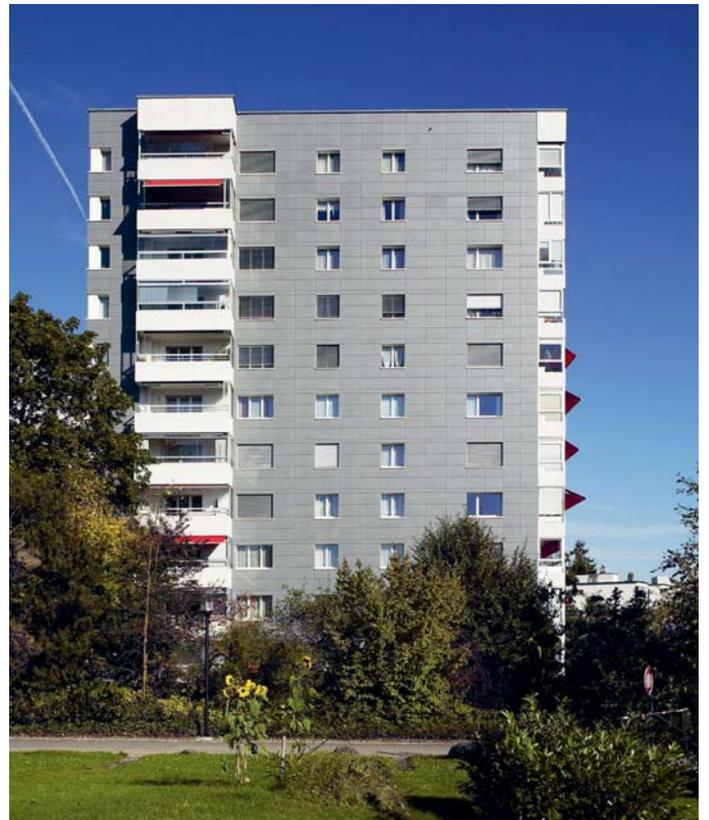
Durch die grossformatigen, grauen Feinsteinzeugplatten erhält das Gebäude eine neue Optik. Die umfassenden Energieeffizienzmassnahmen haben deutlich tiefere Fixkosten zur Folge. Bei der Wahl des Fassadensystems, das sich durch
